ลดเส้นเสียเส้นด้ายไนลอน (Reduction Waste for Nylon Yarn.)

บริษัท สยามบราเดอร์ จำกัด

นายฐานันต์ สกุลหงส์ทอง รหัสนักศึกษา 115210452038-0

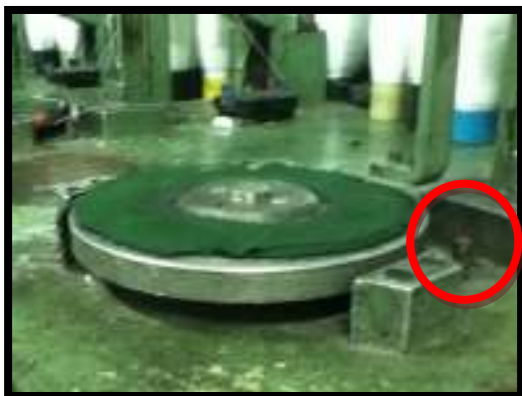
รูปที่ 1.2 (ก) ก่อนการซ่อมเครื่องกรออีแปะ

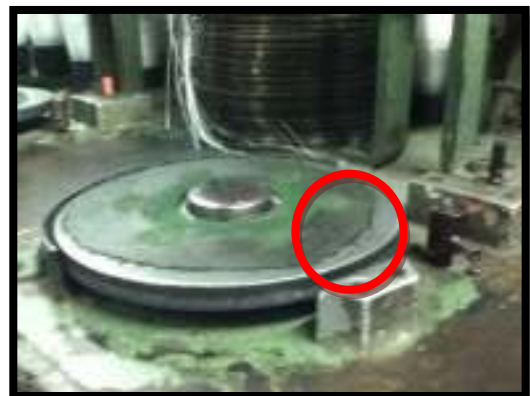
รูปที่ 1.2 (ข) หลังการซ่อมเครื่องกรออีแปะ

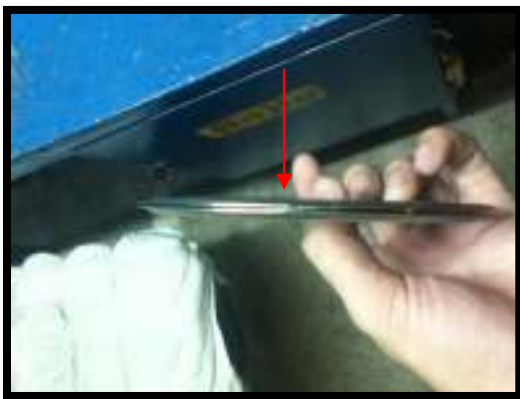
รูปที่ 1.4 (ก) แผ่นอีแปะก่อนการซ่อม

หมายเหตุ : แผ่นอีแปะก่อนการซ่อมจะมีลักษณะผิวไม่เรียบ, แผ่นอีแปะอ้า,แผ่นอีแปะหนึบ

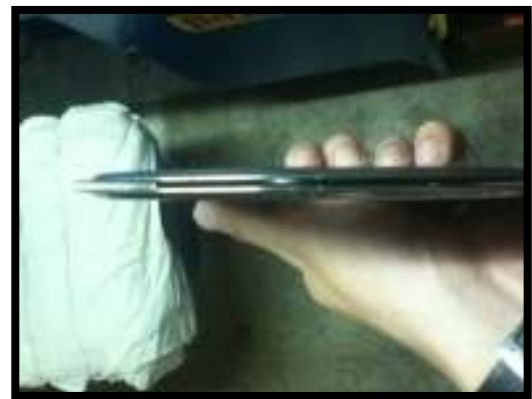
รูปที่ 1.4 (ข) แผ่นอีแปะหลังการซ่อม

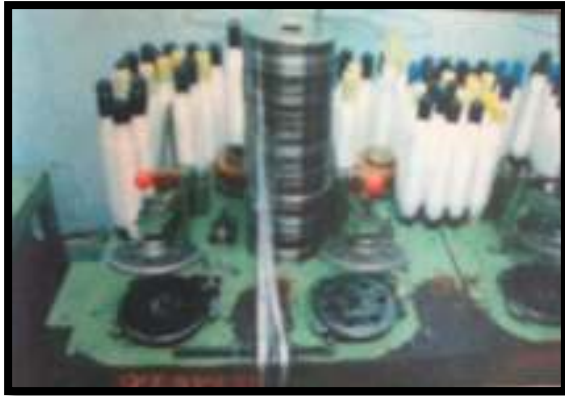
รูปที่ 1.5 (ก) ด้ยด้ายในอีแปะออกมา

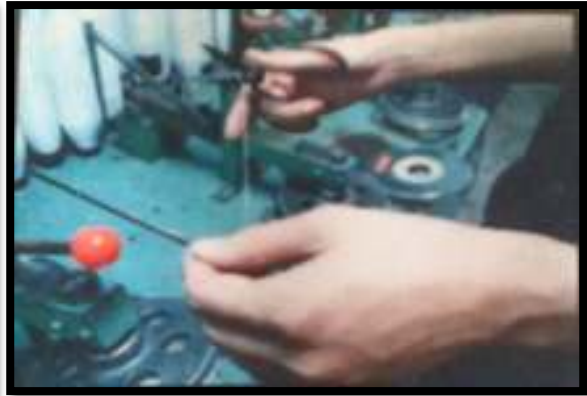
รูปที่ 1.5 (ข) การตัดหางด้ายยาว

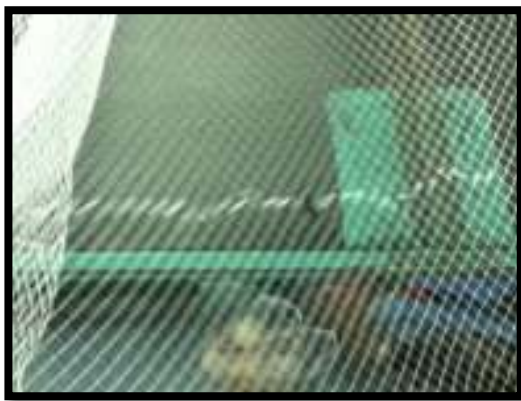
รูปที่ 1.6 (ก) ปมรอยต่ออีแปะ

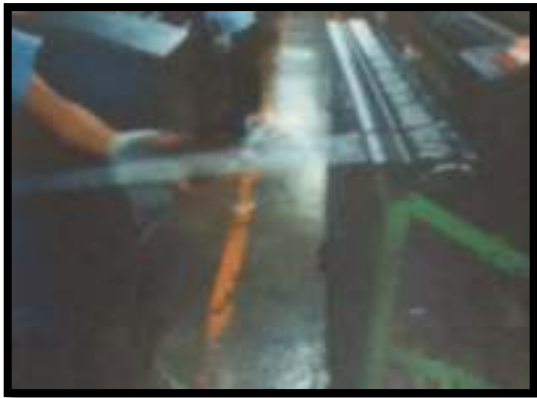
รูปที่ 1.7 (ก) การสาวปมที่ไม่ได้ใช้เชือก

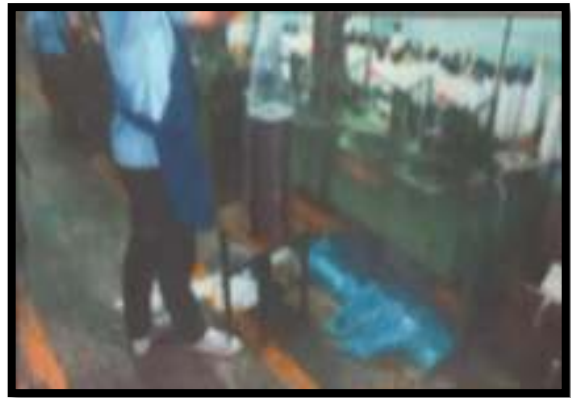
รูปที่ 1.7 (ข) การสาวปมที่ผิดวิธี

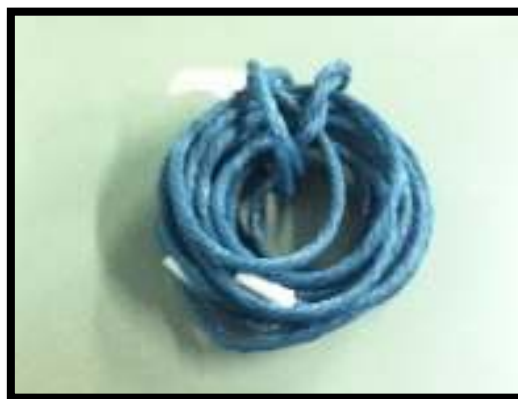
- ทำเชือกความยาว 4 เมตร จำนวน 12 เส้น

รูปที่ 1.14 เชือกความยาว 4 เมตร

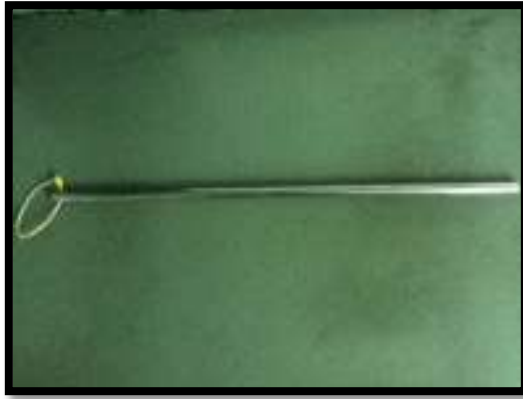
- ทำเหล็กขนาดเส้นผ่านศูนย์กลาง 1 เซนติเมตร หนา 0.3 เซนติเมตร ยาว 75 เซนติเมตรจำนวน 8 ชิ้น

รูปที่ 1.15 เหล็กสวมลึงอีแปะ

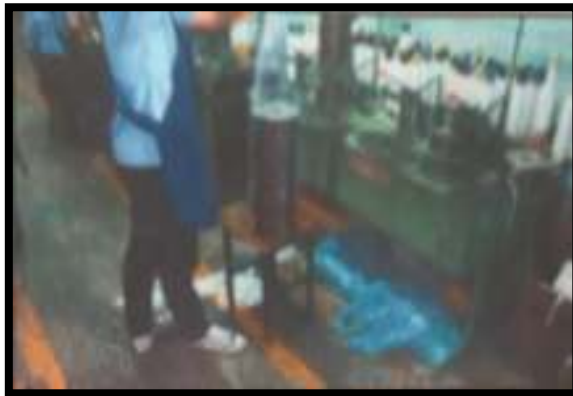
รูปที่ 1.16 ก่อนการใช้มาตรฐานในการสาวปมจากลึงอีแปะ

- ทำการใช้มาตรฐานในการสาวปมจากลึงอีแปะของเครื่อง 70,71,101,102,103,104,127,128,150,151,152,153,154,155,156

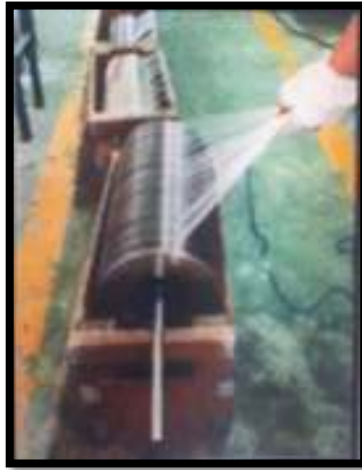
รูปที่ 1.17 หลังการใช้มาตรฐานในการสาวปมจากถังอีแพะ

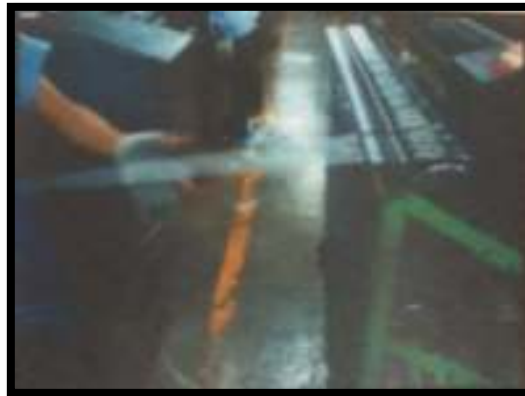
รูปที่ 1.18 ก่อนการใช้มาตรฐานในการสาวปมจากรถวางกระสวย

- ทำการใช้มาตรฐานในการสาวปมจากรถวางกระสวยของเครื่อง 129,130,131,132,134,135,149

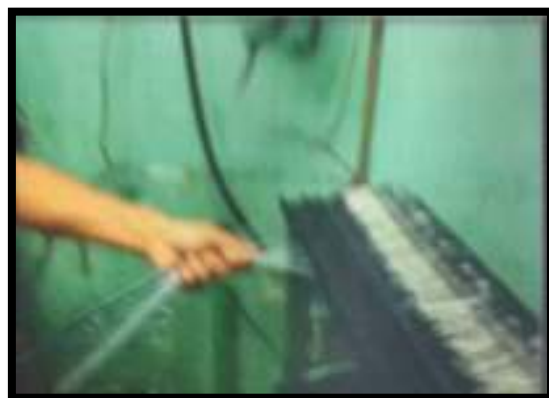
รูปที่ 1.19 หลังการใช้มาตรฐานในการสาวปมจากรถวางกระสวย
